Tytuł: Raport diagnostyczny

1. Reduktor zespołu tnącego
2. Wentylator W1 oraz W2

Data: 12.06.2019

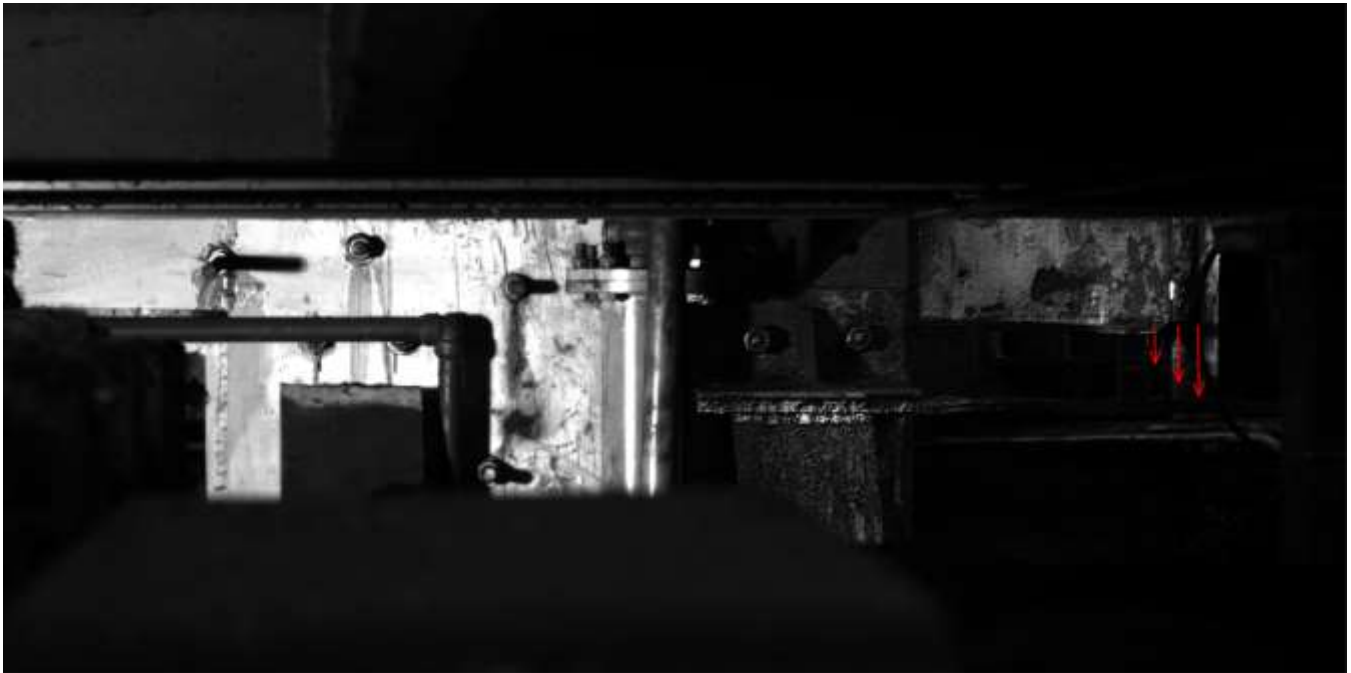
Rys1. Fundament napędu zespołu tnącego.

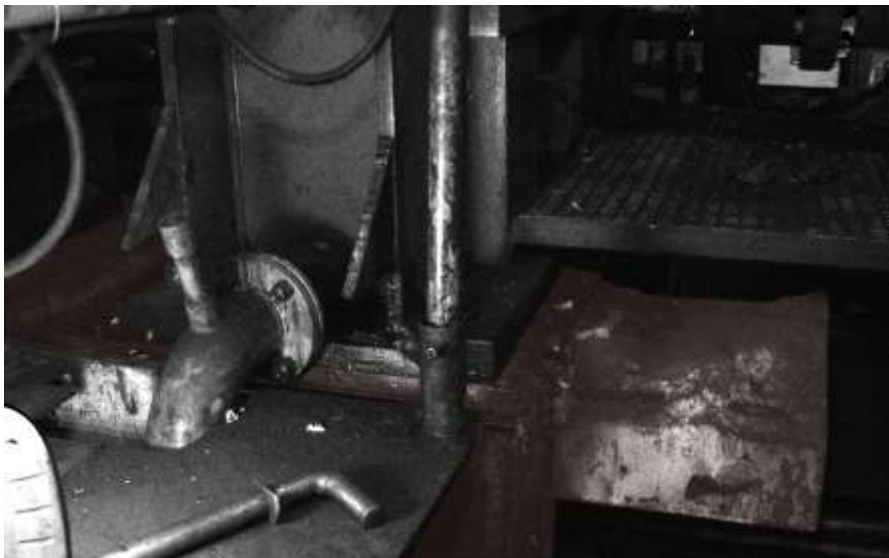
Rys2. Fundament pod reduktorem zespołu tnącego.

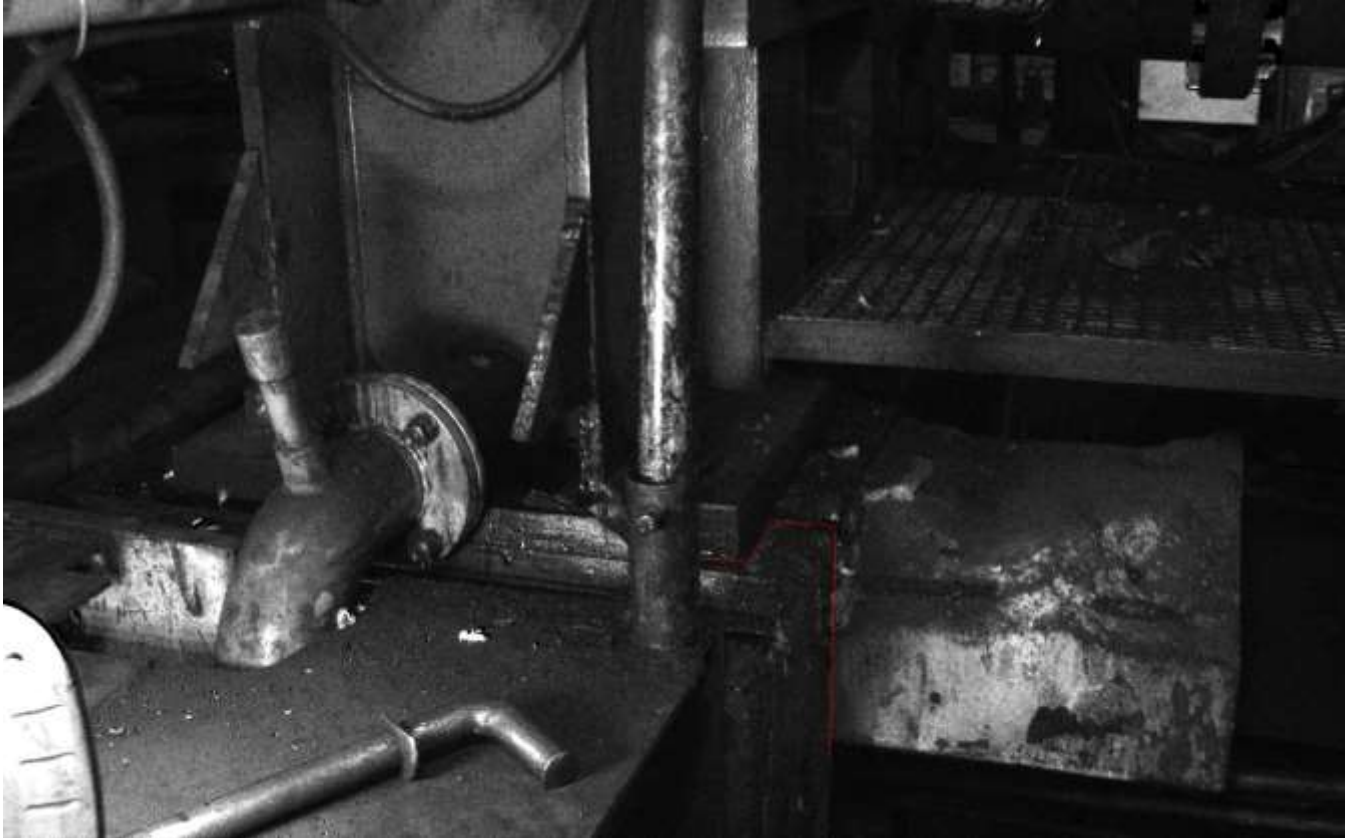
Rys3. Linia oddzielająca stabilny fundament od fundamentu ulegającego odkształceniom.

Konstrukcja stalowa wspierająca fundamenty oraz filary jest stabilna i nie ulega odkształceniom. Zaobserwowano podnoszenie się fundamentu od strony podawania materiału wsadowego podczas procesu ciecicia. Efekt ten występuje po jednej stronie. Strona odbioru materiału jest stabilna.

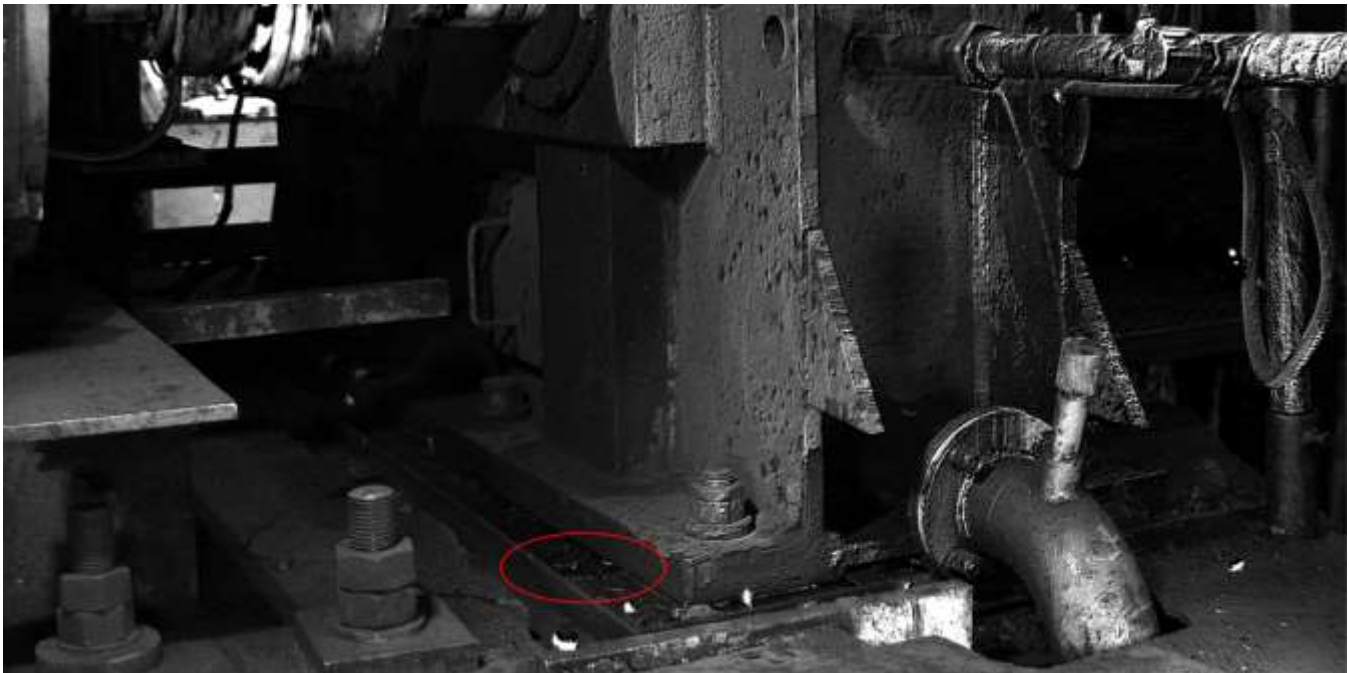
Rys4. Pęknięcie fundamentu pod reaktorem od strony napędowej.

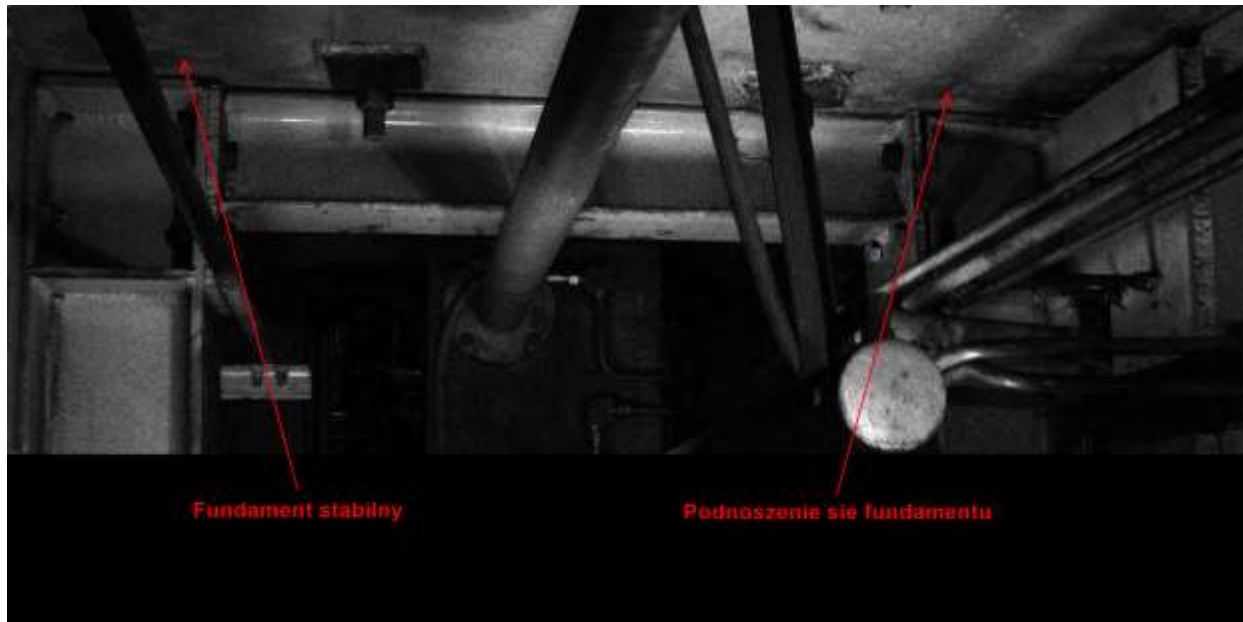
Rys5. Konstrukcja wspierająca fundament.

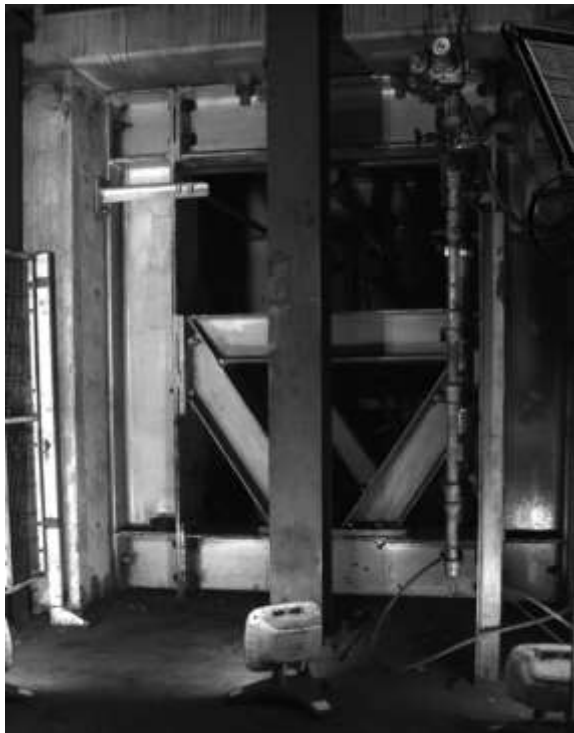
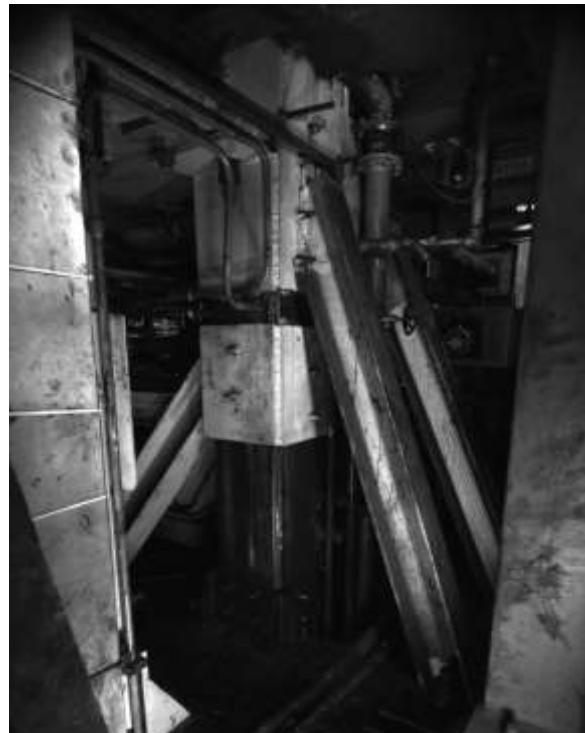
Rys6. Konstrukcja stalowa wspierająca filary.

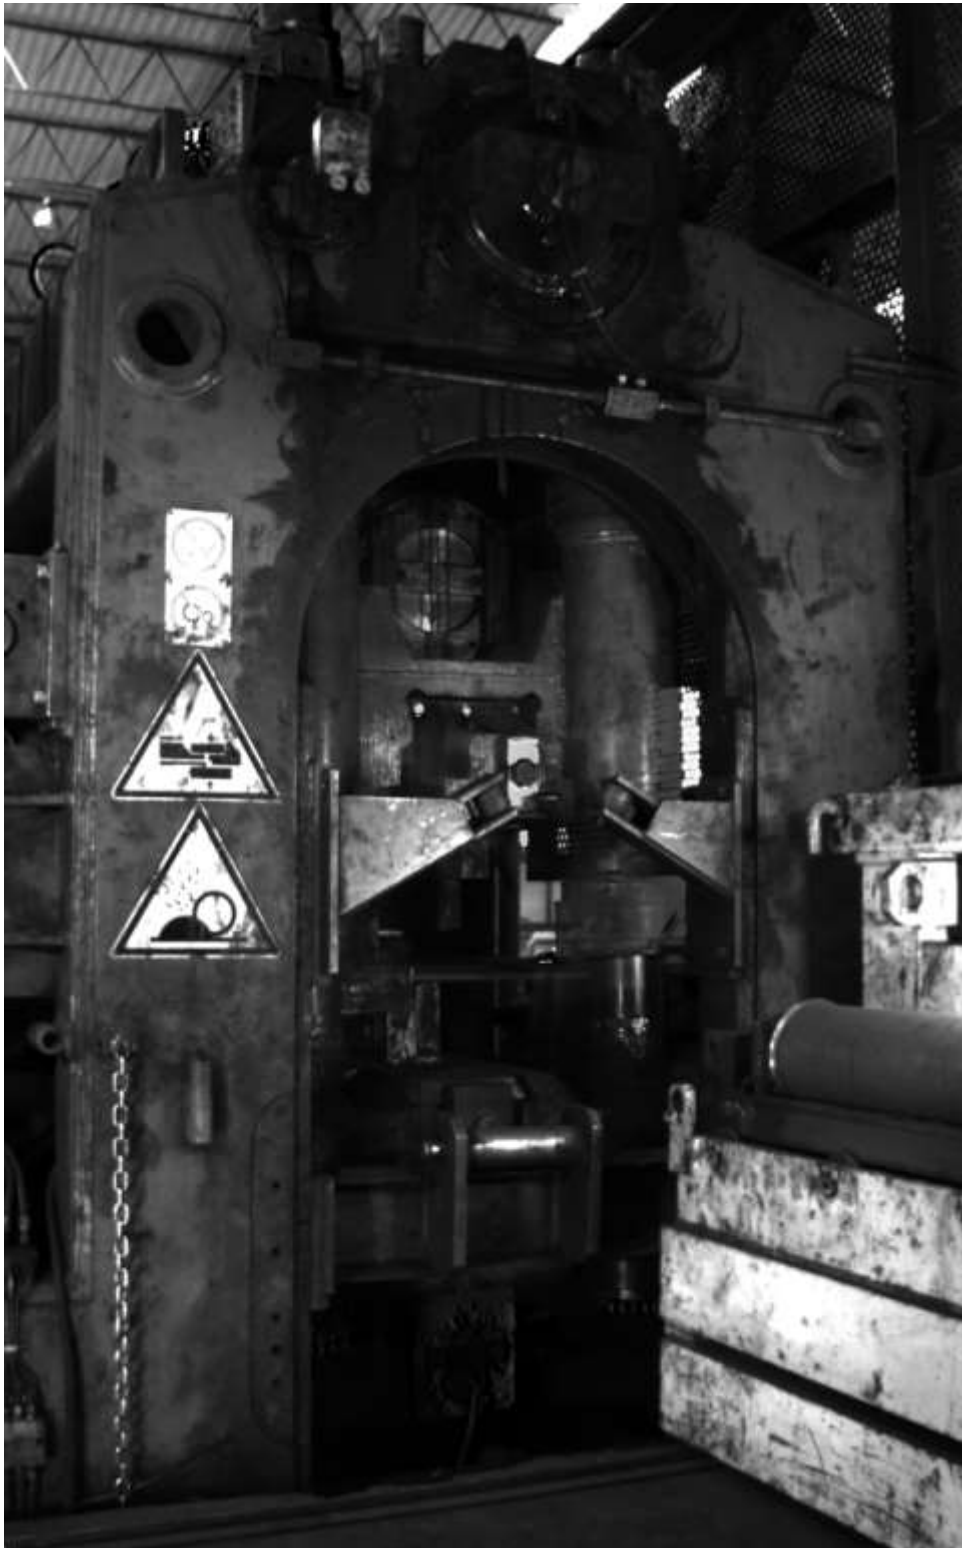
Klatka zespołu tnącego zachowuje się stabilnie. Drgania towarzyszące uderzeniu nożyc szybko oraz równomiernie rozchodzą się po konstrukcji klatki.

Rys7. Klatka zespołu tnącego.

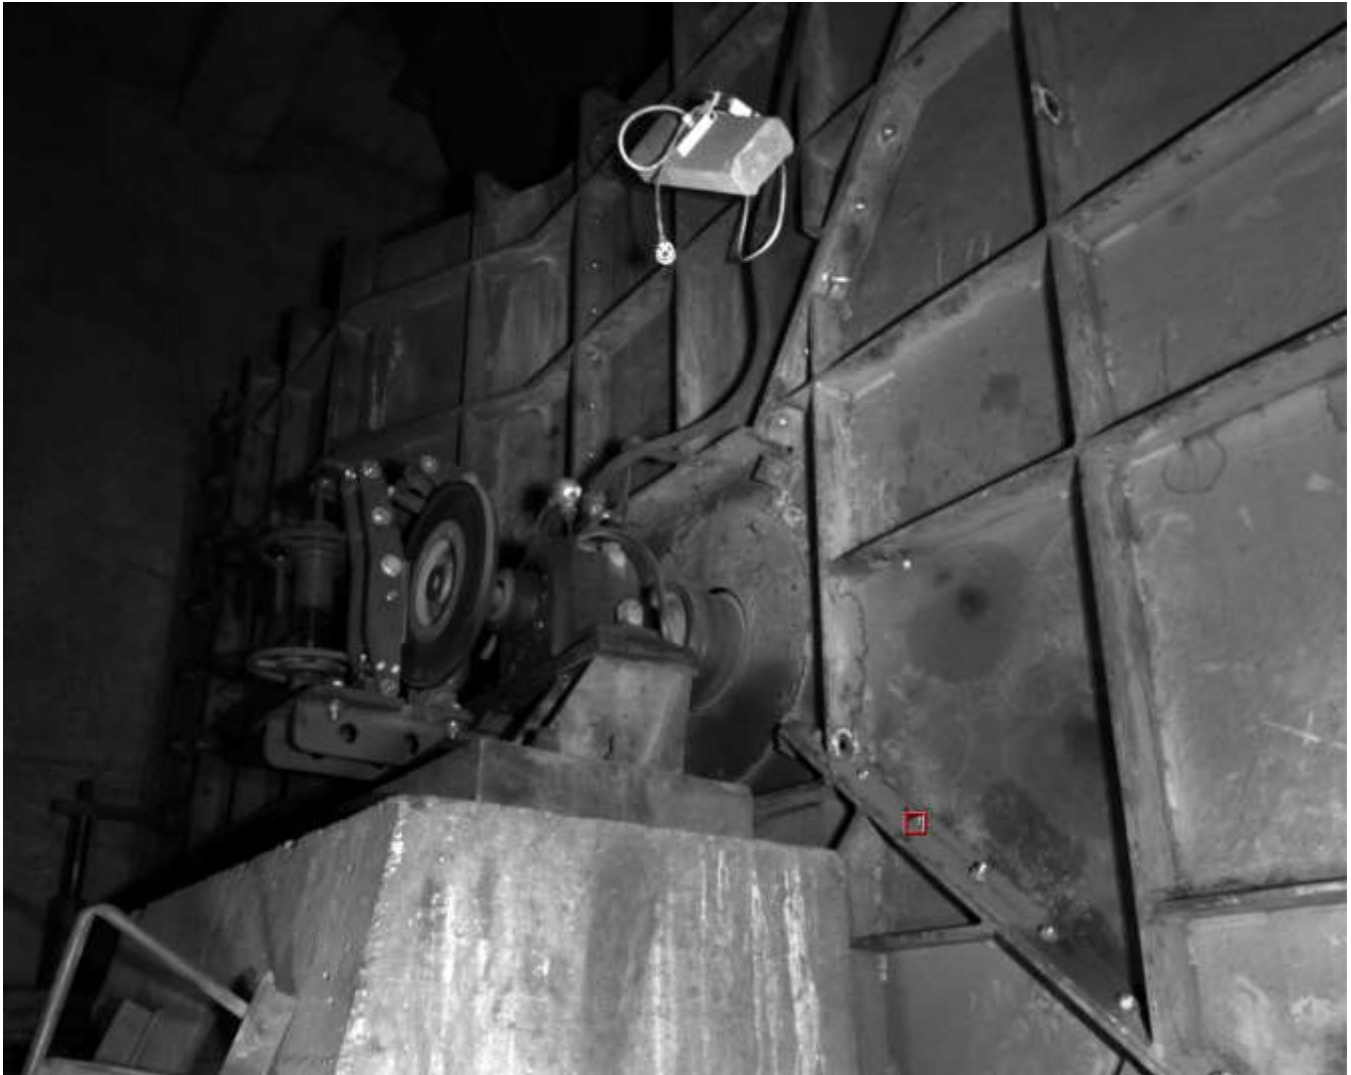
Fundamentowanie wentylatora oraz oprawy łożyskowej strony NDE bez uwag. Konstrukcja oprawy wentylatora stabilna. Kontrola zespołu napędowego wentylatora W2 również potwierdza jego prawidłowe posadowienie oraz brak uszkodzeń podłoża.

Rys8. Konstrukcja oprawy wentylatora strony NDE.

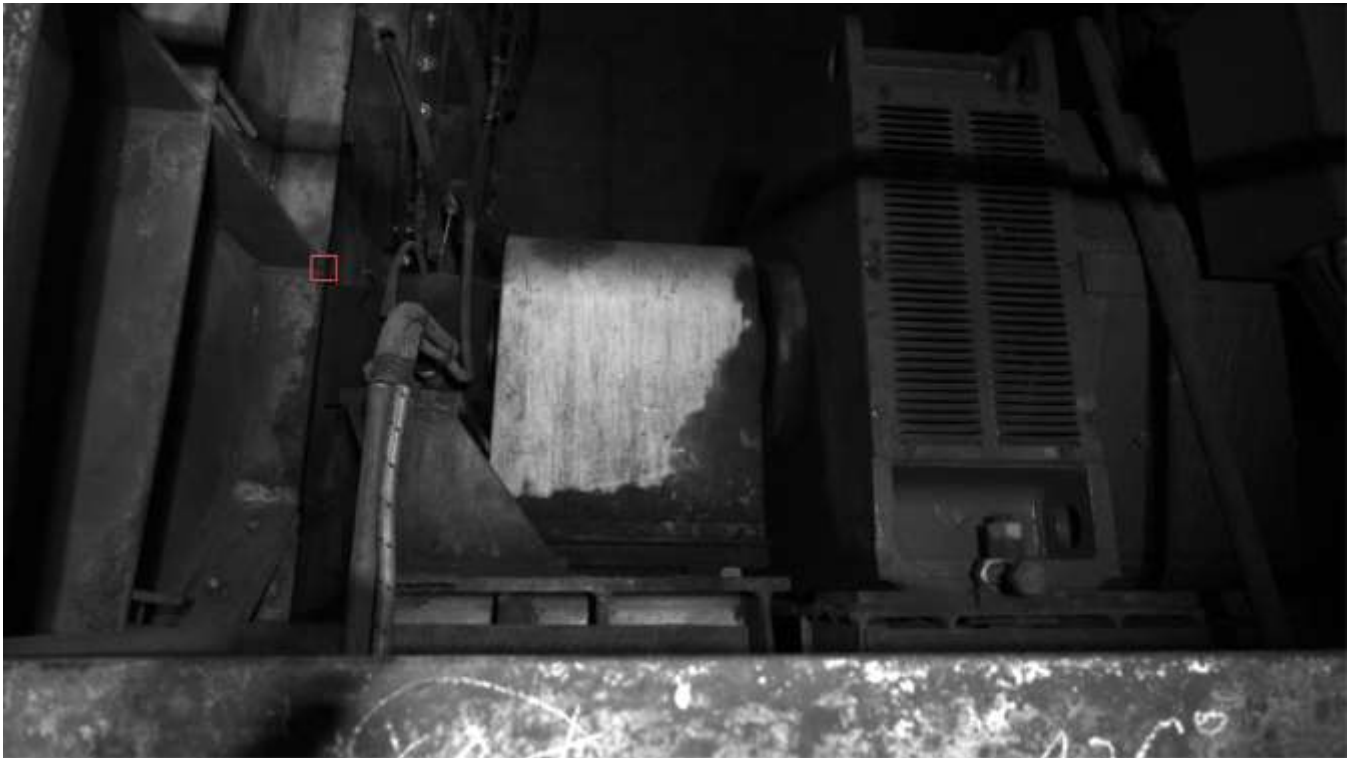
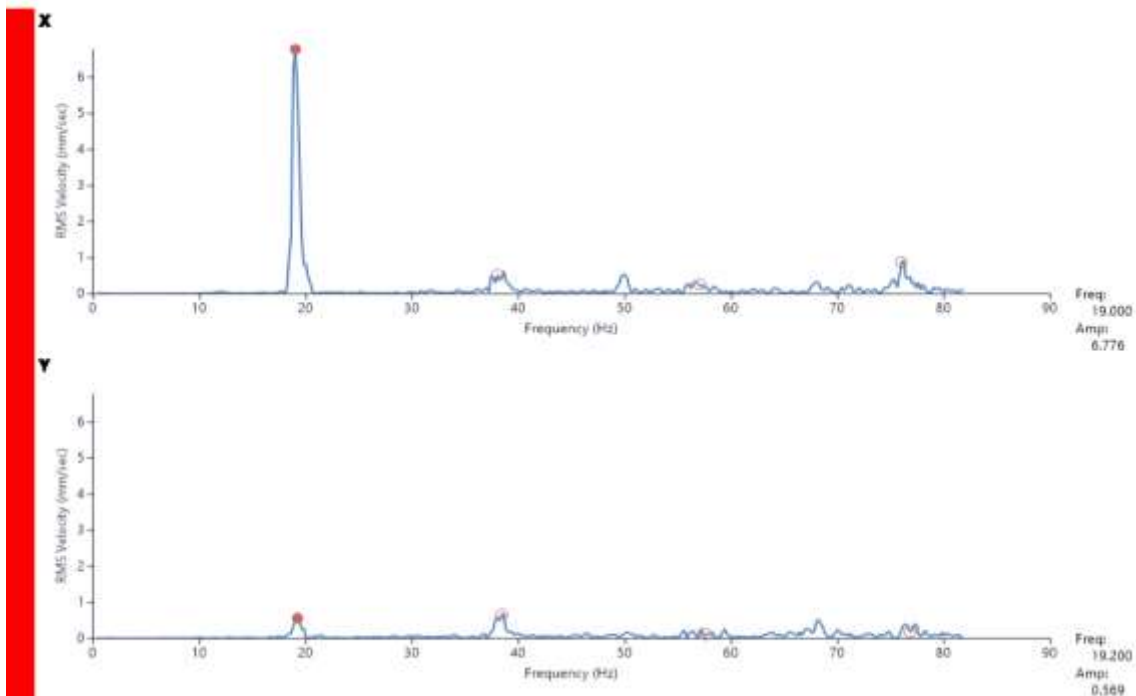
Zidentyfikowano drgania konstrukcji oprawy wentylatora od strony napędowej (DE). Drgania występują wyłącznie na oprawie wentylatora. Amplituda drgań 6,776  $V_{RMS}$ .

Rys9. Widmo częstotliwości oprawy wentylatora od strony napędowej.

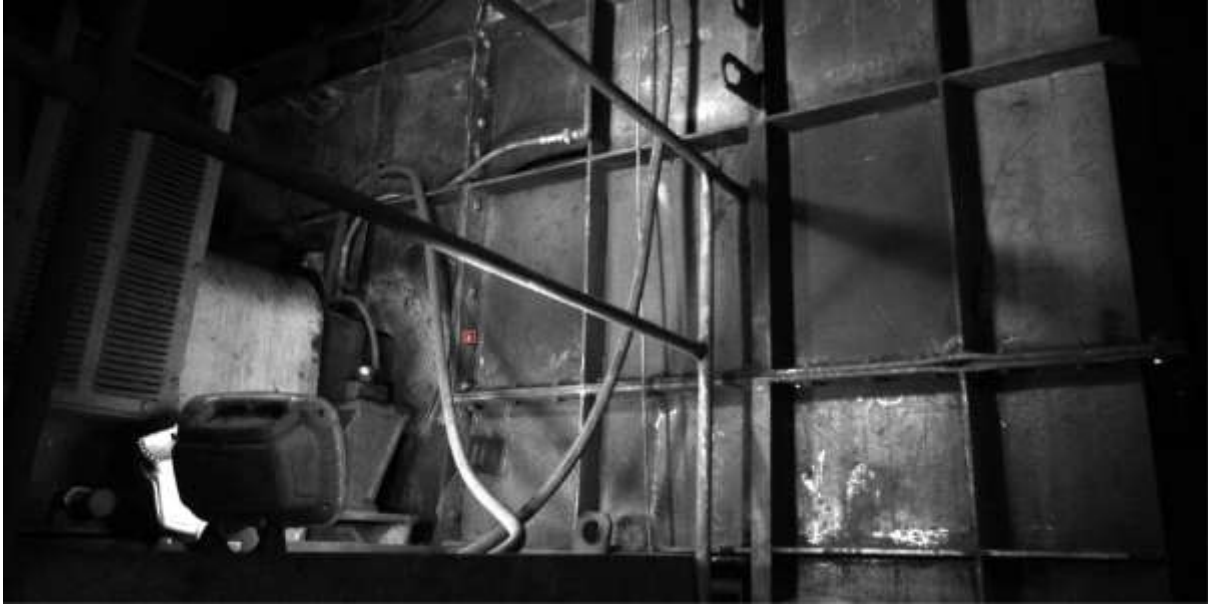
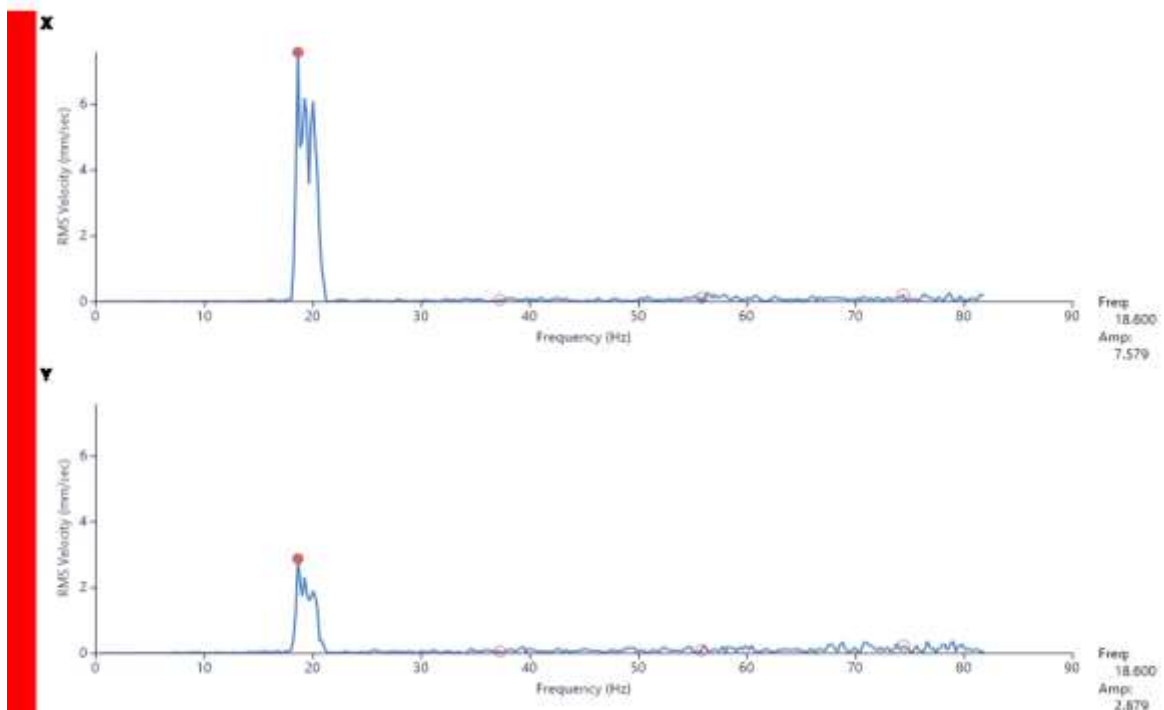
Rys10. Widmo częstotliwości oprawy wentylatora od strony napędowej.

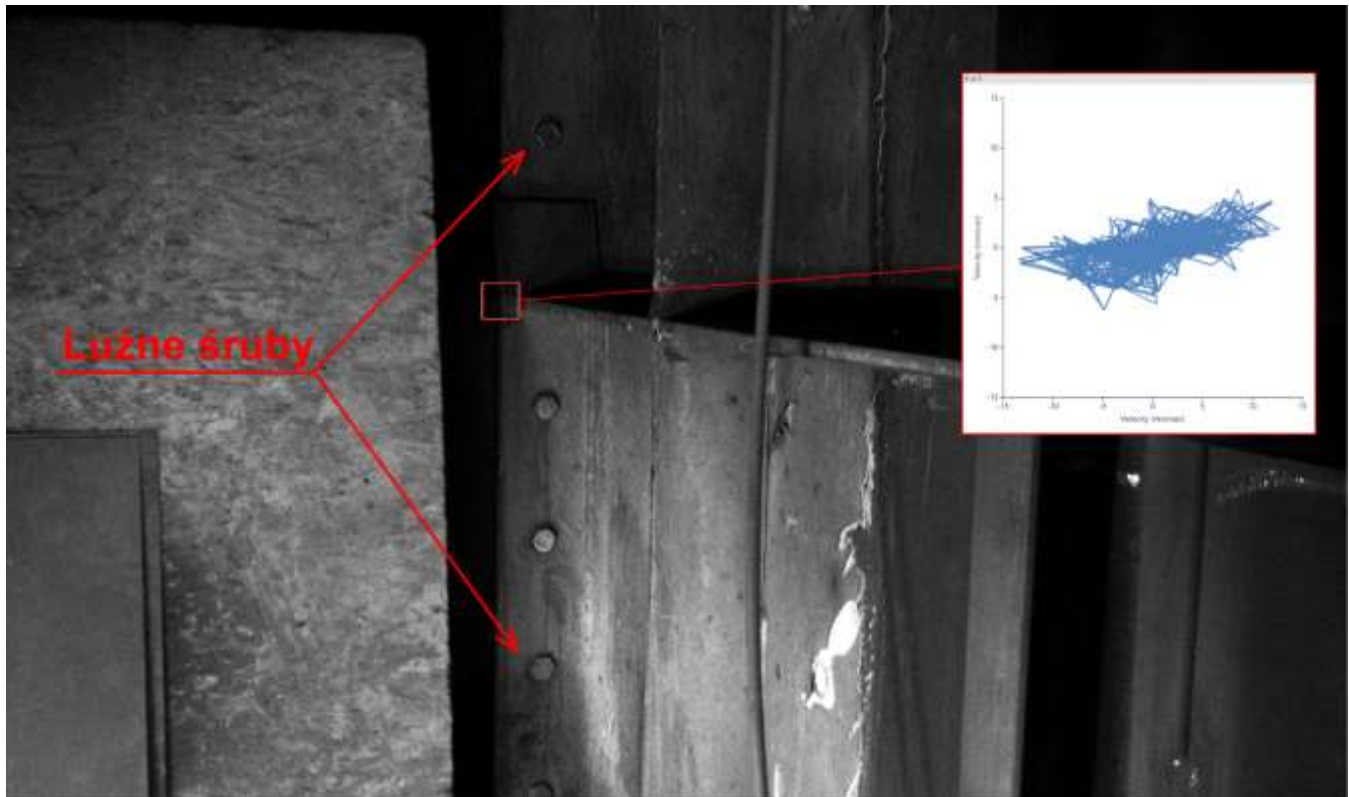
Rys11. Oprawa wentylatora pod podestem zespołu napędowego.

Na oprawie wentylatowa W2 pod podestem zespołu napędowego zidentyfikowano luźne połączenia śrubowe. Amplituda drgań oprawy w tym miejscu wyniosła 4,812  $V_{RMS}$ .

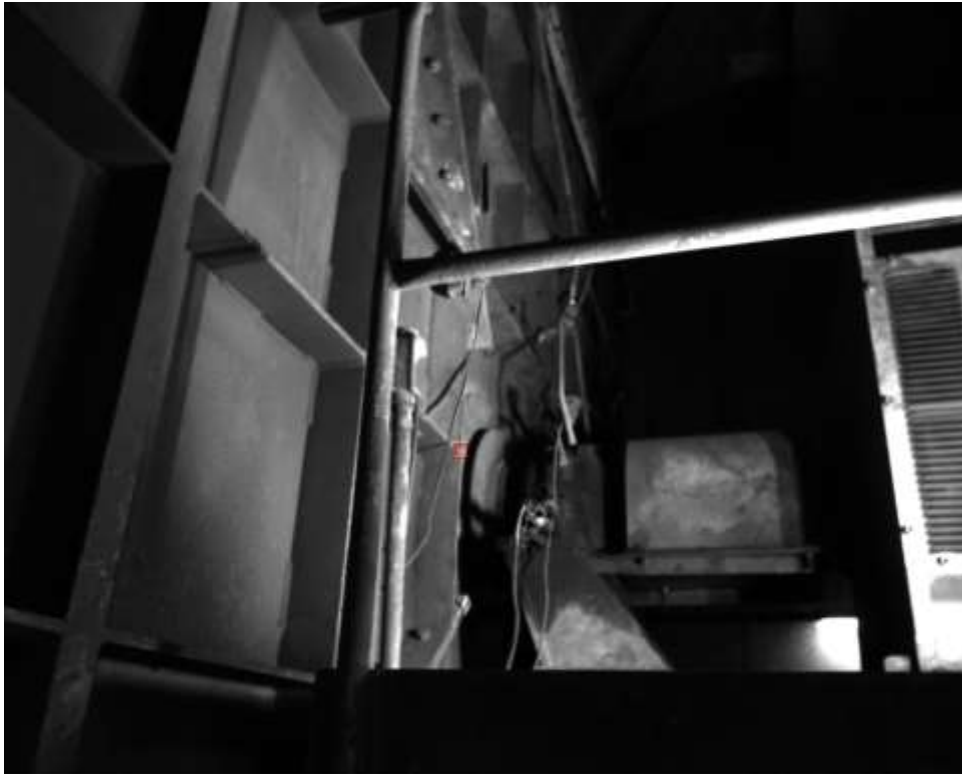
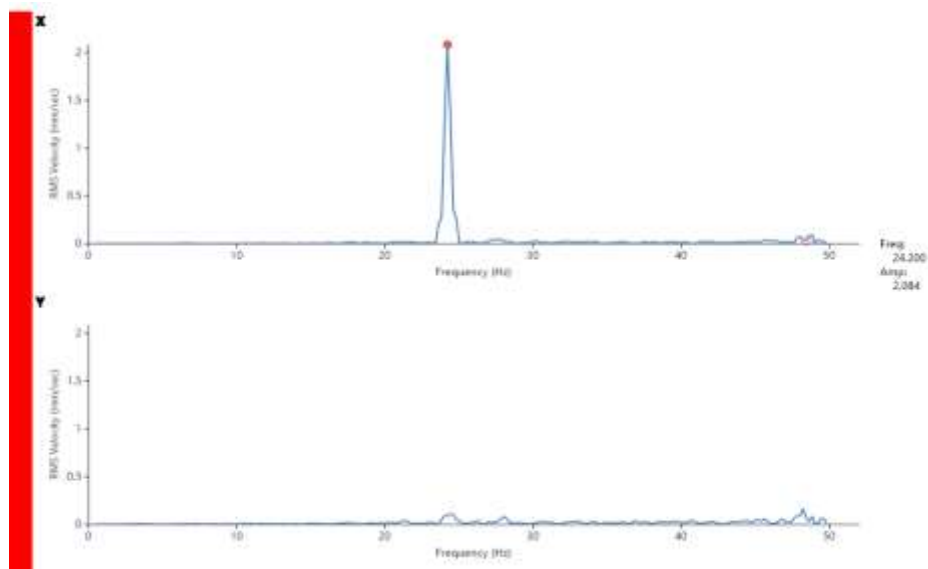
Kontrolnie wykonano pomiar wentylatora W1, gdzie skupiono się również na jego oprawie. Poziom drgań został zmierzony w punkcie maksymalnej amplitudy dla oprawy wentylatora W2, która w przypadku wentylatora W1 wyniosła 2,239 V<sub>RMS</sub>.

Rys12. Widmo częstotliwości oprawy wentylatora W1 od strony napędu.
